二流体根菜洗淨機

AZx
AZx Inc.

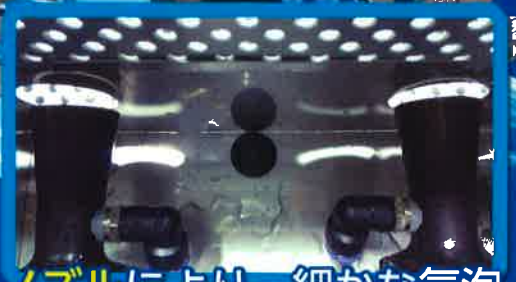
新開発 ※1 特許取得

水中ジェットノズルにより、細かな気泡を含んだ大量の水流で複雑な形状に入り込んだ汚れを落とせます。

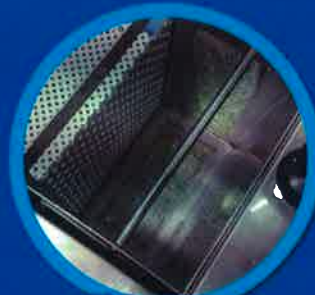
新開発 ※2 特許取得

ろ過構造により、浮遊しているゴミや異物をキャッチできます。

洗浄中は完全循環水運転が可能! 排水が発生せず節水が可能!!

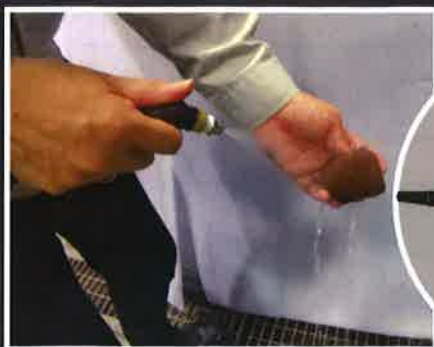
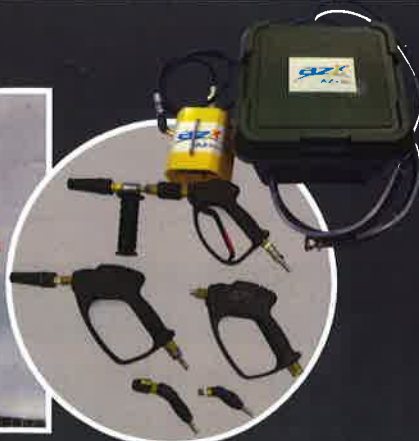
高圧ミスト洗浄ガン

オプション装置の併用で出荷調整や袋詰作業が省力化できます。

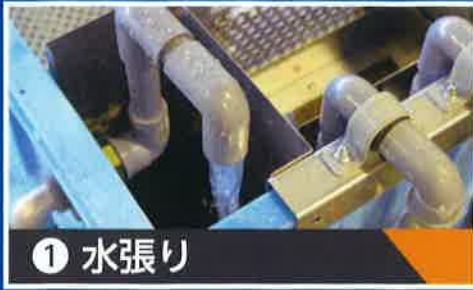
① 水張り

二流体根菜洗浄機洗浄工程
